CARACTERIZACION ESTRUCTURAL DE LA MADERA Y LOS PANELES METALICOS DE DESECHO POST INDUSTRIAL DE LA INDUSTRIA AUTOMOTRIZ PARA USO EN LA CONSTRUCCION DE VIVIENDA RURAL

Universidad Nacional de Colombia
Facultad de Ingeniería
Departamento de Ingeniería Civil y Agrícola
Bogotá D. C. COLOMBIA
2014

Magister en Ingeniería Civil - Estructuras

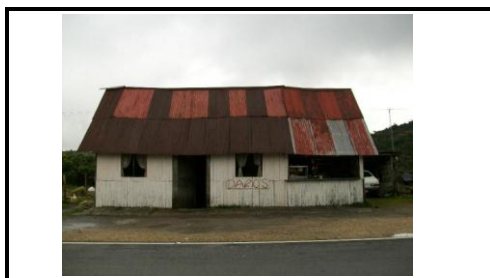
Fotografía 6

Ubicación: Localidad de Santafé vereda Verjón Alto
Uso: Vivienda - Parador de comida en carretera
Fuente: Arq. Diana Maria Lamprea

El 100% de esta construcción es de material reciclado, especialmente madera y teja de cinc, como se puede ver, el estado estético es muy deficiente, estructuralmente seguramente funciona ya que lleva muchos años en pie.

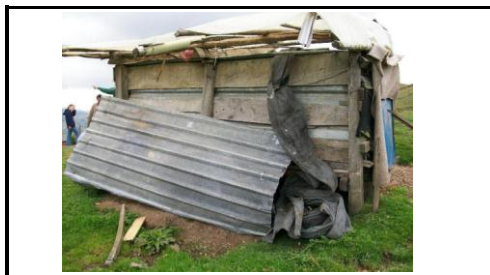
Fotografía 7

Ubicación: Localidad de Ciudad Bolivar vereda Santa Rosa
Uso: Vivienda
Fuente: Arq. Diana Maria Lamprea

Los materiales empleados aquí son madera, plástico, cartón, cinc, poliuretano, etc, esta construcción la utilizaron como marraneras y actualmente es galpón de pollos, el estado actual es muy deficiente desde el punto de vista estético y funcional.

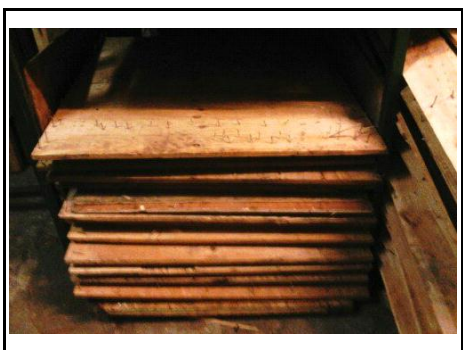
Fotografía 31

Lámina en madera tipo aglomerado, esta lámina se consigue algo deteriorada en especial en los bordes, por su textura, puede ser empleada en la fabricación de puertas, enchape interno de las paredes de las construcciones de vivienda y superficies de muebles.

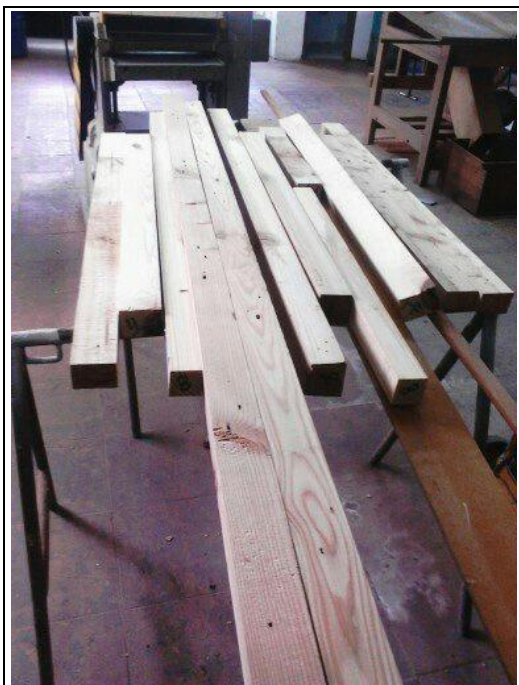
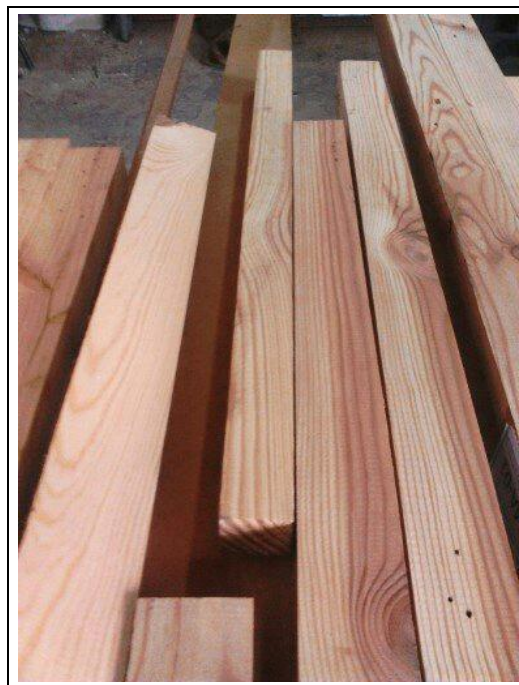
Fotografías No 41 y 42: Especímenes limpios mediante cepillado y libres de puntillas y grapas

En estas imágenes se puede apreciar el potencial estético de la madera una vez limpia, que se diferencia de la madera sin arreglar en la que solamente se ve la suciedad y las fallas en el aserrado con superficies arrugadas, astilladas, ásperas al tacto, etc; una de las ventajas económicas de estos perfiles es que no necesitan ser aserrados ni arreglados para su uso estructural, sin embargo si son reclasificados como estructurales, se puede aprovechar igualmente su estética dejando la estructura a la vista, o si por el contrario son reclasificados como no estructurales, su principal valor será el estético en especial por las formas y contornos que generan las vetas de diferentes tonalidades amarillas y rojizas.

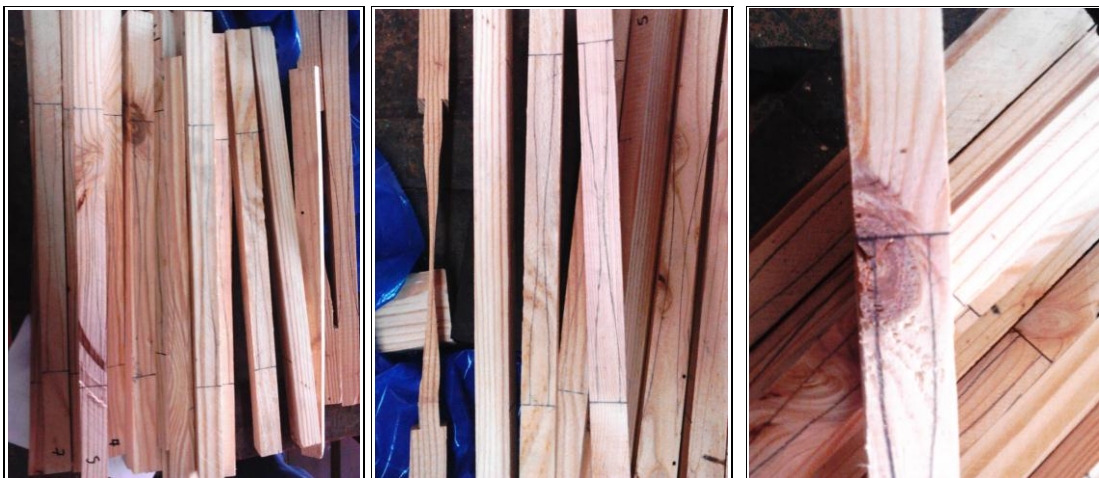
Fotografías No 45, 46 y 47 Prismas cortados para elaboración de probetas de tensión paralela. Las imágenes muestran las probetas de tensión paralela marcadas con lápiz sobre los prismas cortados.

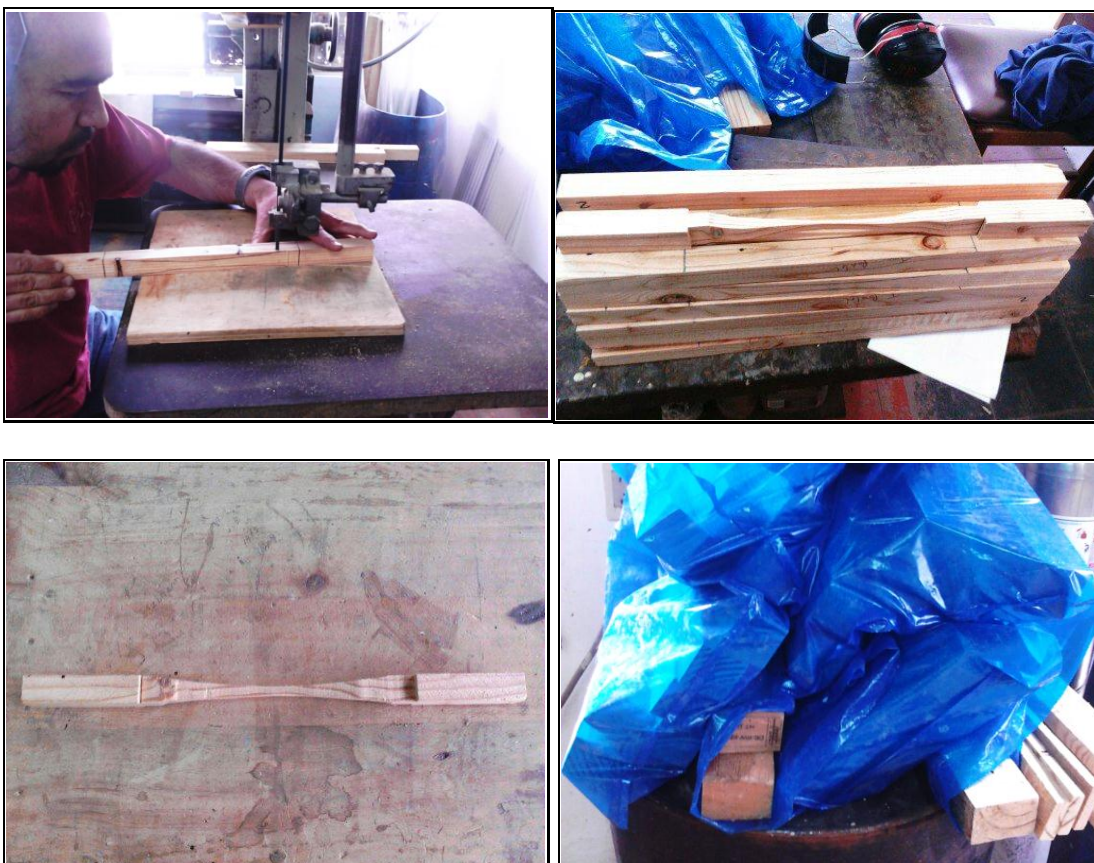
Fotografías No 48, 49, 50 y 51 Proceso de corte y separación de las briquetas maquinadas

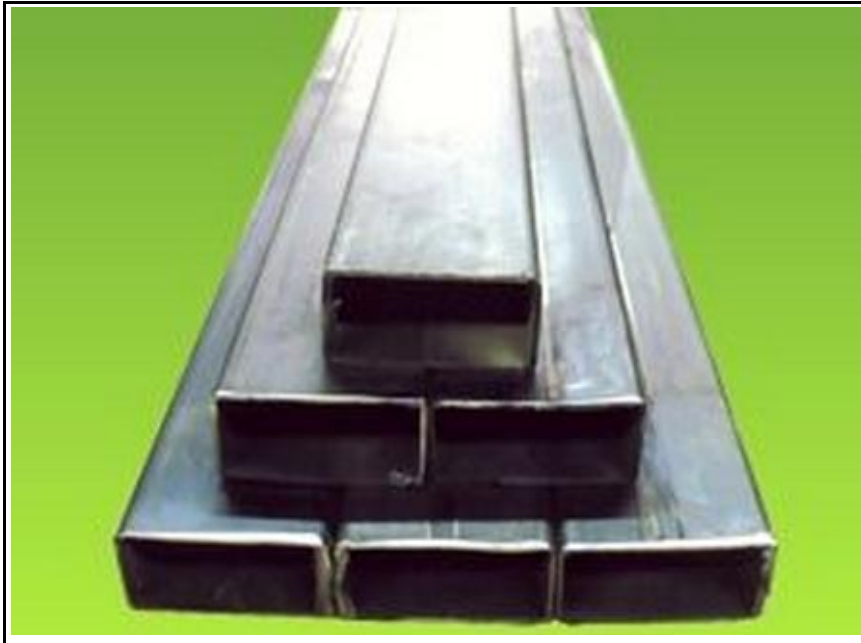
Estos perfiles tubulares están fabricados mediante laminado en frio a partir de una plancha del espesor encontrado, la cual es maquinada para formar la sección transversal rectangular de la que disponemos; posterior a este proceso de doblado, se realiza una costura mediante soldadura por inducción eléctrica para cerrar la sección en una de las caras mayores conformando así el perfil metálico de lámina delgada que escogimos para el estudio.

Fotografía 53 Especímenes metálicos de la fuente

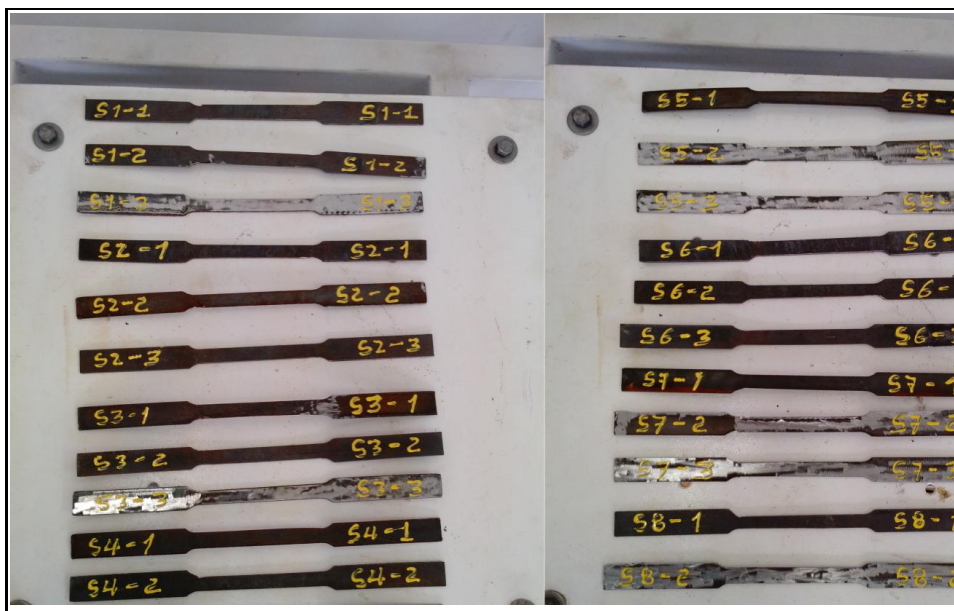
Las probetas para el ensayo de tensión fueron identificadas por la letra **S**, seguida de un número secuencial del espécimen **<3>** y finalmente por el número secuencial de la probeta, es decir, la probeta identificada como **S3-2**, corresponde a la probeta No 2 del espécimen S3.

Fotografía 54 Probetas para ensayo de tensión sobre especímenes metálicos.

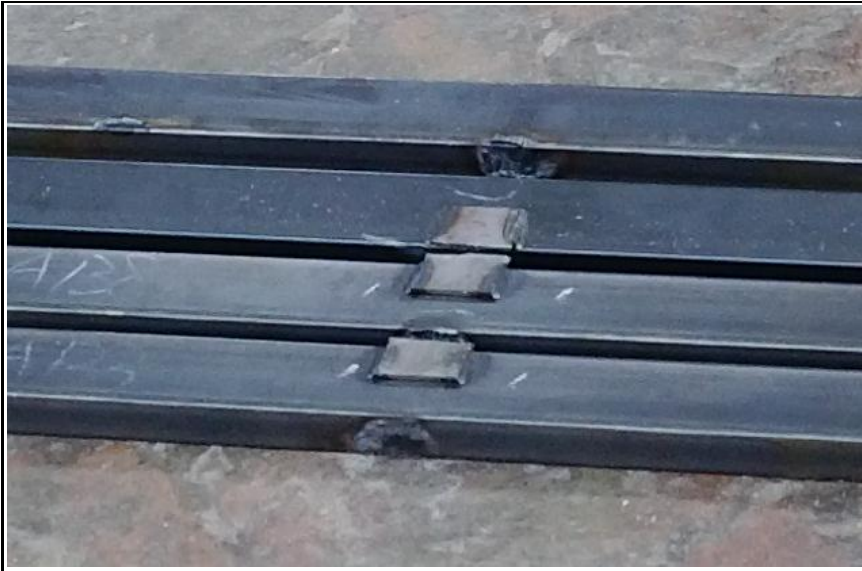
Fotografía 55 Platinas de sujeción sin retirar del perfil sin afectación por rasgado.

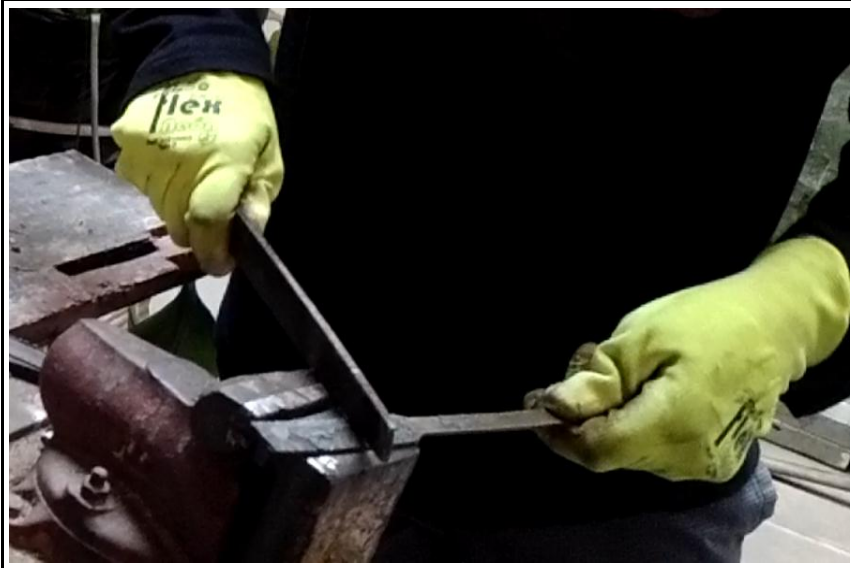
Para la elaboración de las probetas fue necesario realizar cortes mediante segueta manual y pulir con lija manual y disco de pulidora para lograr la forma de corbatín con las medidas estandarizadas según las normas de este ensayo

Fotografía 56 Elaboración de las probetas para el ensayo de tensión sobre metales.

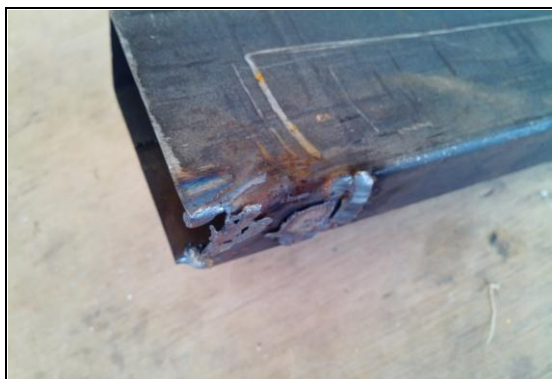
Fotografía 60, Rasgado por oxicorte

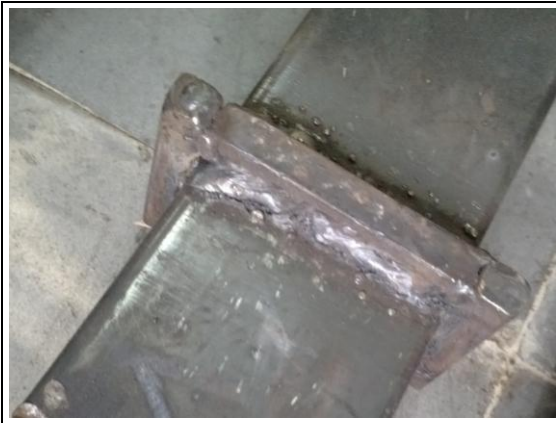
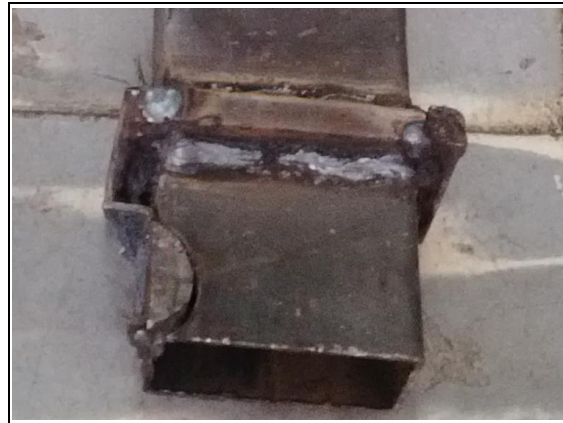
Fotografías 76 y 77, Anillo de varilla alrededor del perfil en los apoyos y puntos de carga

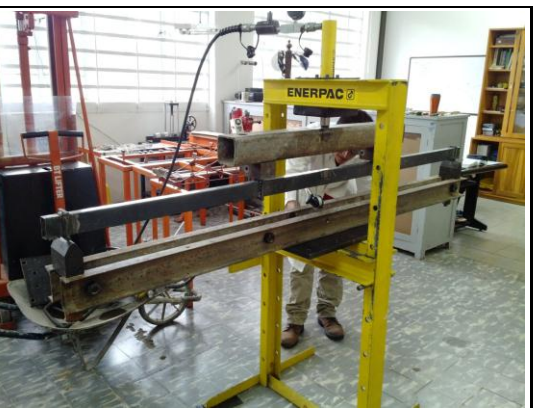
Fotografía 85, montaje de Vs-4

los ocho especímenes fueron instrumentados mediante la instalación de un deformímetro en el centro de la luz y ensayados hasta la rotura; la deflexión en el centro de la luz solamente se midió

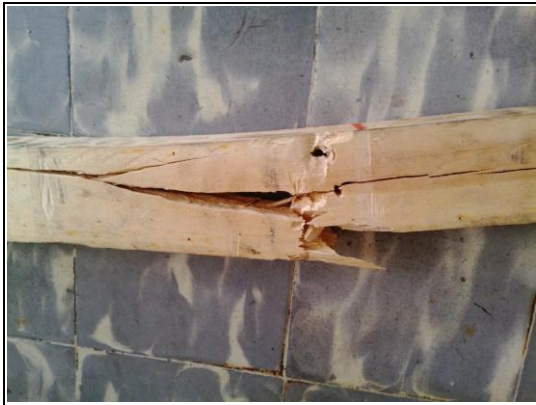
Fotografía 88 Modo de falla de Vm - 4

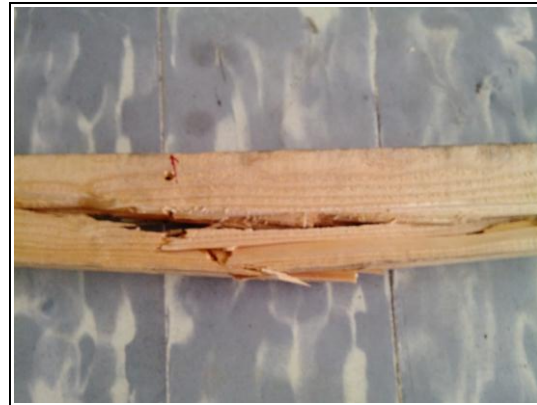
Fotografía 89, Modo de falla de Vm - 2

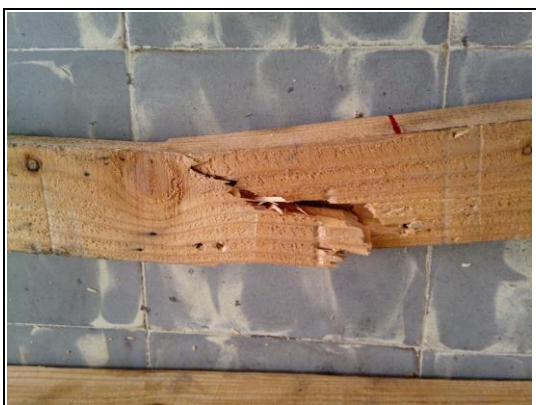
Fotografía 90 Modo de falla de Vm - 1

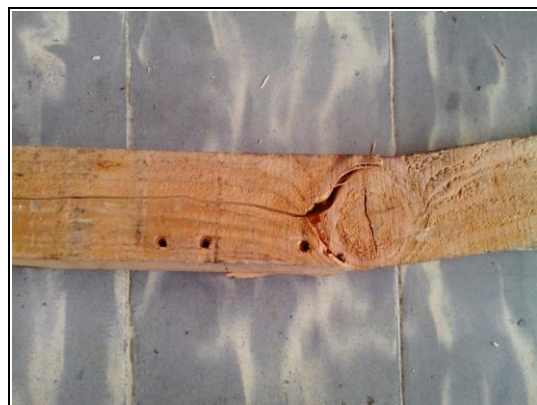
Fotografía 91, Modo de falla de Vm - 3

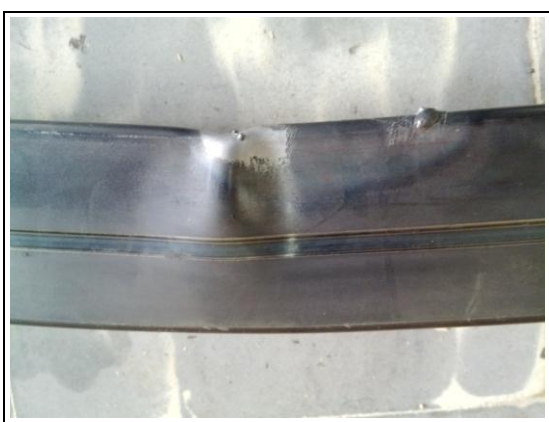
Fotografía 94 Modo de falla de Vs - 3

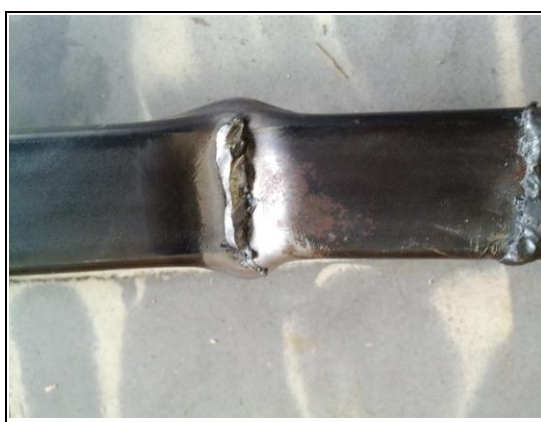
Fotografía 95, Modo de falla de Vs - 1

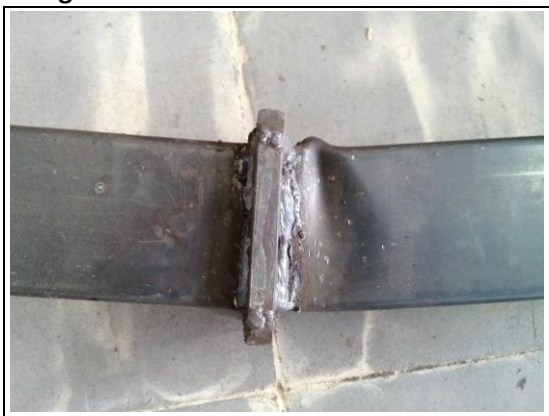
Fotografía 96 Modo de falla de Vs - 2

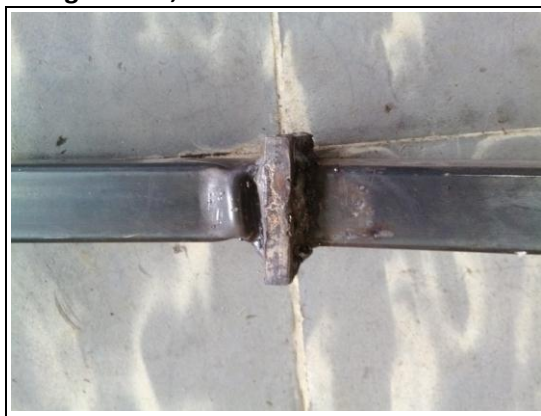
Fotografía 97, Modo de falla de Vs - 4

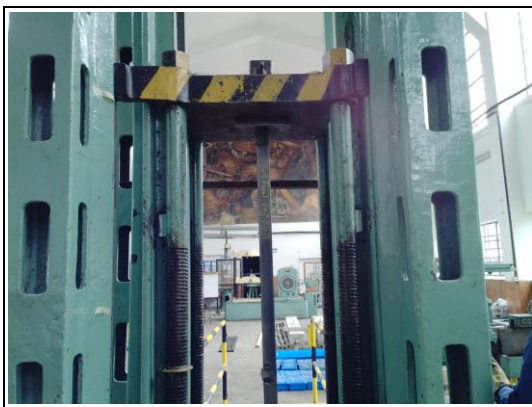
Fotografía 98 Montaje del puntal S1

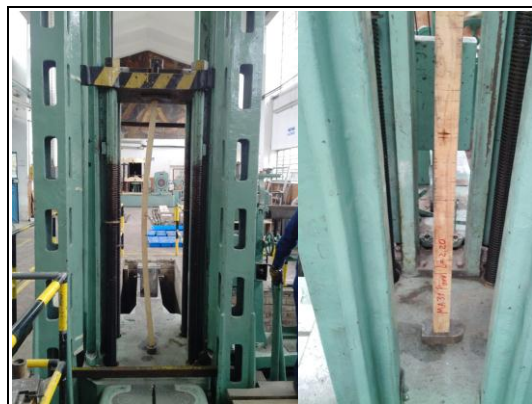
Fotografía 103, Ensayo del puntal MA31

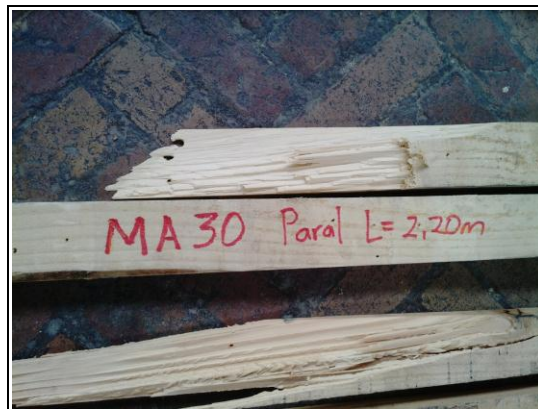
Fotografía 107, Falla del puntal MA30

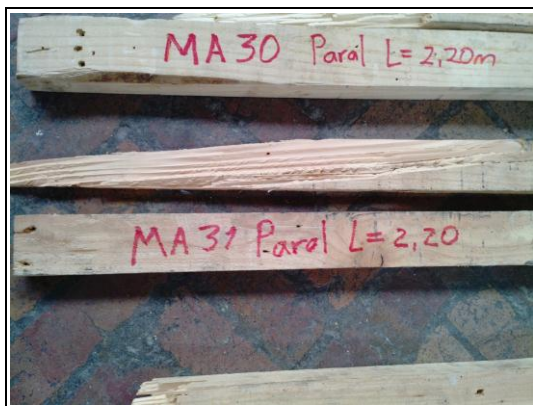
Fotografía 108, Falla del puntal MA31

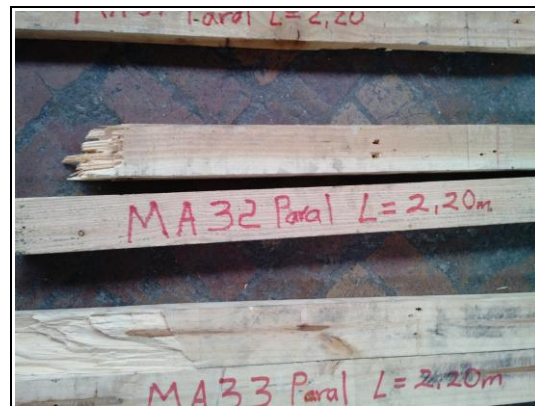
Fotografía 109, Falla del puntal MA32

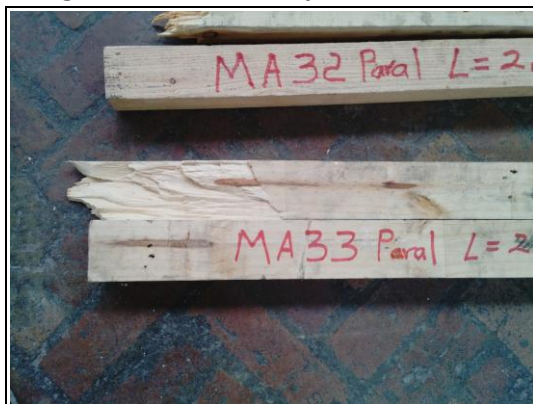
Fotografía 110, Falla del puntal MA33

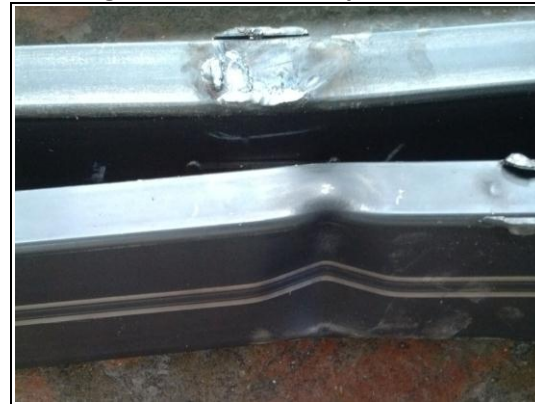
Fotografía 111, Falla típica de puntal metálico

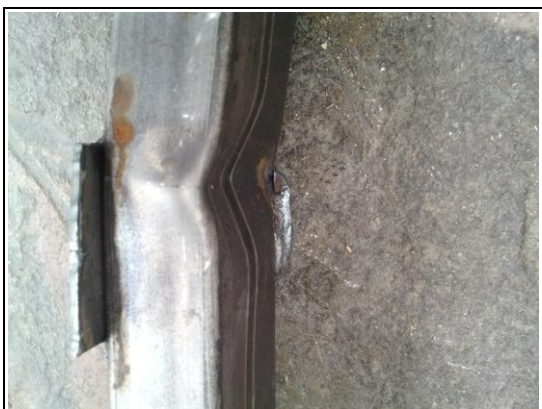
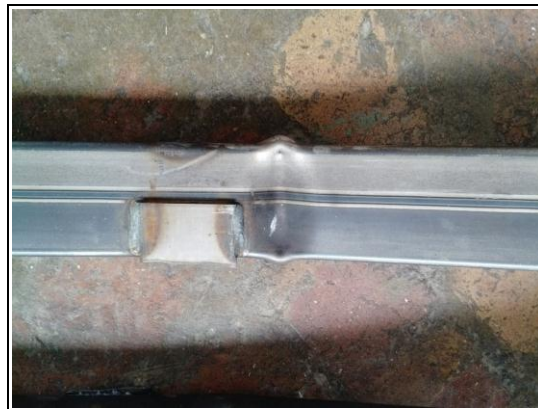
Fotografía 112, Falla típica de puntal metálico Fotografía 113, Falla típica de puntal metálico
